Timmerväggar

**HÅLLA HUS – arena för byggnadsvård,
hushållning och samhällsplanering.**

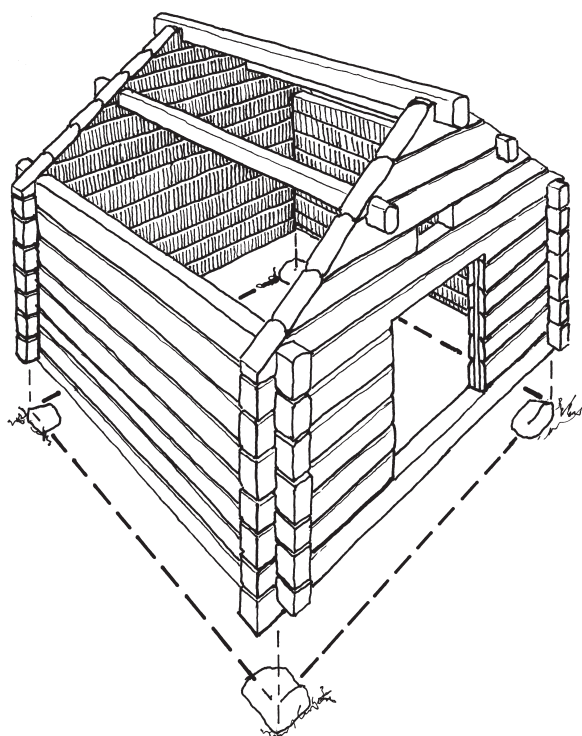
*Timmerstomme.
Illustration Bertil Bonns.*

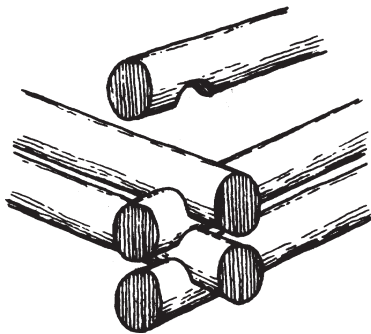
Laduknut av typen överhaksknut.

Där stockarna sammanfogas i hörnen är det främst två krav, som skall tillgodoses.

Det skall ske en låsning så att hörnet blir stabilt, och det skall bli så tätt som möjligt. Det sistnämnda var viktigt under de långa tider bakåt, då det var timmerstommen, som utgjorde det viktigaste skyddet mot köld och blåst. Så har det också utbildats ett stort antal knuttyper med variationer både i tid och i olika trakter i landet. I det byggnadsbestånd vi har kvar i Västerbotten är det vanligen det raka, sågade knuthaket som finns. Det är alltså i bebyggelse ungefär från 1800-talets mitt och framåt. I äldre hus träffar man på tröskelknuten, där liksom en tröskel (kallas även betta) är tillskapad inuti knuten. Dess funktion är förstås tätningen. Skiljelinjen i tid mellan de här två är naturligtvis inte rak och entydig, men som sagt, 1800-talets mitt synes vara ett hyggligt riktmärke. Fr.o.m. 1890-talet, då inpanelning av husen var det gängse, blir den släta låsknuten en vanlig typ.

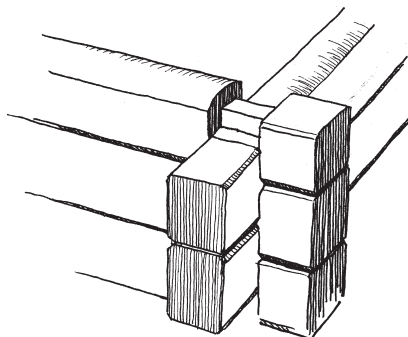
*Rak, sågad dubbelhaksknut.
Kan även vara huggen.*

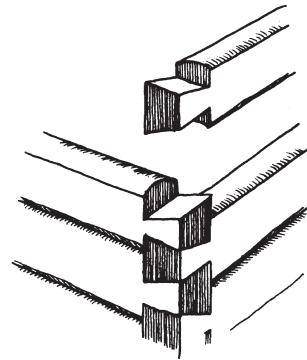
Laxknut utan hak för inklädnad med panel.

För att förbättra knutarnas täthet utvecklades sinnrika huggtekniker med sneda hak, tröskel och halsningar. Illustrationer Bertil Bonns.

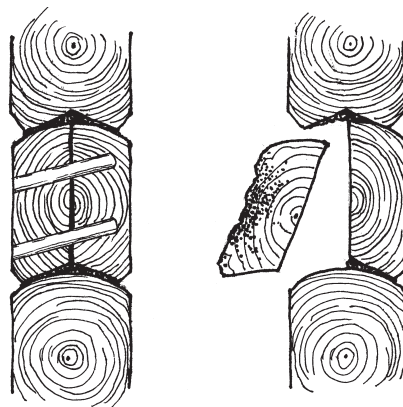
”Halvsulning” av timmer. Ill. Bertil Bonns.

Då man skall reparera får man förstås först skaffa sig en bild av rötskadans omfattning. Hur djupt in är virket förstört? Har stockens bärighet påverkats? Har någon sättning skett? I en typ av fall är bara en del av stockens tjocklek skadad, och en större del är friskt virke. Då är det i regel framkomligt med s.k. halvsulning. Man avlägsnar det murknade virket till det djup som behövs – antag t.ex. 5 cm – och strävar till att få ett jämnt djup på urtaget. (Till det här arbetet är ett huggverktyg med tvärställd egg bra.) Urtaget fylles sedan med friskt virke av passande tjocklek, som man gör trångt i både över- och nederkant. Det fästes med trä dymlingar eller skruv.

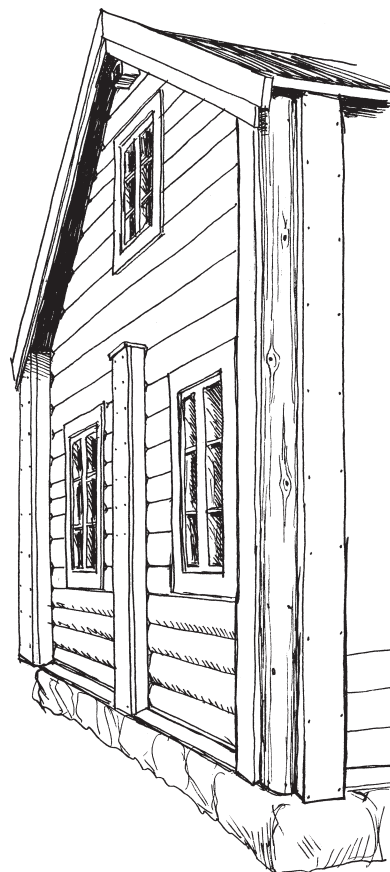
Knutbrädor har sedan länge använts för att skydda knutskallarna. Ill. Tomas Hultman.

Knutsallar, som står länge utan beklädnad tar åt sig mer fukt än väggen i övrigt p.g.a. ändträet mot det fria. Det blir gärna så med tiden att knutarna vittrar och det kan börja lossna bitar. Går det långt blir låsningen i knuten försämrad. Vid enstaka defekter kan man kanske fylla i med klotsar, men är det mycket bitar borta är det svårt att få det långsiktigt bra. Till sist får man ta till det grepp som ägare till timmerhus har fått göra genom tiderna – att klä in knutarna med

bräder. Är timmerytorna i övrigt i fun gärande skick går man bara runt knutskallarna med inklädnadsbräderna. Den lilla påverkan på utseendet, som det blir, är inget att bekymra sig för.
