Timmerväggar

**HÅLLA HUS – arena för byggnadsvård,
hushållning och samhällsplanering.**

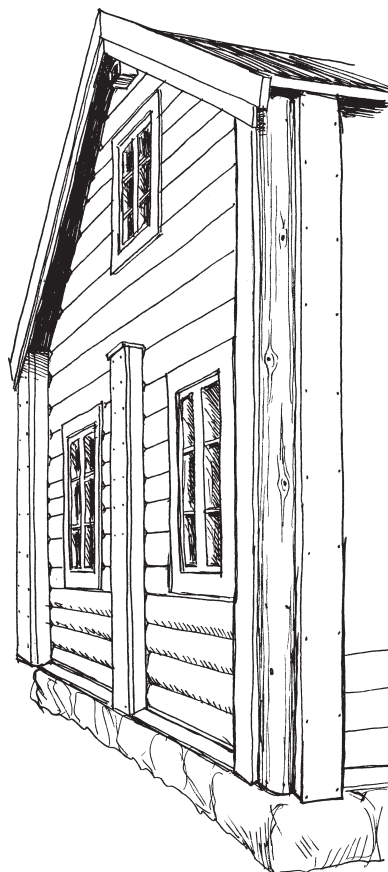
Knutbrädor har sedan länge använts för att skydda knutskallarna. Ill. Tomas Hultman.

Knutsallar, som står länge utan beklädnad tar åt sig mer fukt än väggen i övrigt p.g.a. ändträet mot det fria. Det blir gärna så med tiden att knutarna vittrar och det kan börja lossna bitar. Går det långt blir låsningen i knuten försämrad. Vid enstaka defekter kan man kanske fylla i med klotsar, men är det mycket bitar borta är det svårt att få det långsiktigt bra. Till sist får man ta till det grepp som ägare till timmerhus har fått göra genom tiderna – att klä in knutarna med

bräder. Är timmerytorna i övrigt i fun gärande skick går man bara runt knutskallarna med inklädnadsbräderna. Den lilla påverkan på utseendet, som det blir, är inget att bekymra sig för.
