Timmerväggar

**HÅLLA HUS – arena för byggnadsvård,
hushållning och samhällsplanering.**

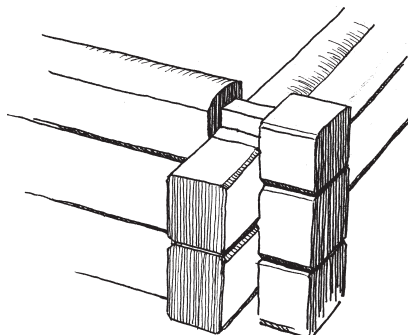
*Rak, sågad dubbelhaksknut.
Kan även vara huggen.*

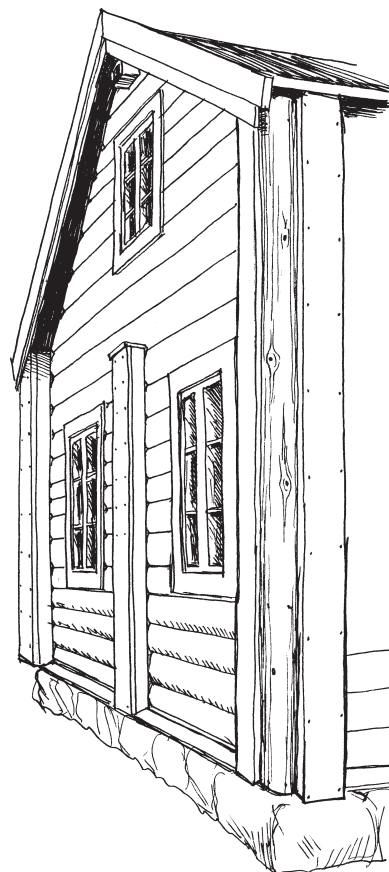
Knutbrädor har sedan länge använts för att skydda knutskallarna. Ill. Tomas Hultman.

Knutskallar, som står länge utan beklädnad tar åt sig mer fukt än väggen i övrigt p.g.a. ändträet mot det fria. Det blir gärna så med tiden att knutarna vittrar och det kan börja lossna bitar. Går det långt blir låsningen i knuten försämrad. Vid enstaka defekter kan man kanske fylla i med klotsar, men är det mycket bitar borta är det svårt att få det långsiktigt bra. Till sist får man ta till det grepp som ägare till timmerhus har fått göra genom tiderna – att klä in knutarna med

bräder. Är timmerytorna i övrigt i fun ggrande skick går man bara runt knutskallarna med inklädnadsbräderna. Den lilla påverkan på utseendet, som det blir, är inget att bekymra sig för.
